1. BEHEERPLAN 2007-2017 DE TOEKOMST VAN PARK SORGHVLIET

2A. OPGAVE 2015 CULTUUR(KERNWAARDEN)

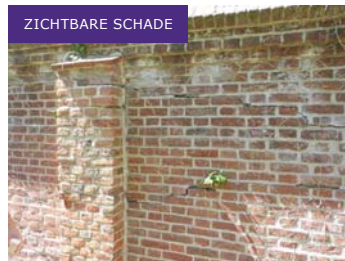
scheefstand & scheurvorming

De parkmuur verkeert in matige tot redelijke staat, waarbij vooral de bovenste delen van de muur in slechte staat verkeren. Op twee locaties is een verzakking van de parkmuur geconstateerd, met schade aan de parkmuur tot gevolg. Veel van de schade valt meteen in het oog, maar na zorgvuldig onderzoek wordt ook alle niet direct zichtbare schade verholpen. Om de monumentale waarde voor de toekomst te behouden is het noodzakelijk om de tuinmuur te restaureren.

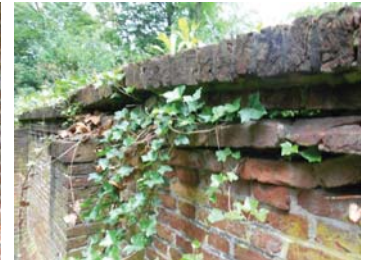
aangetaste rollaag

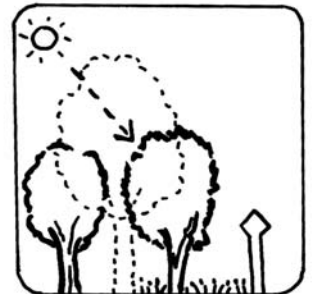
3| PREVENTIEVE KAP

Met de herstelwerkzaamheden is een periode van 7 jaar voorzien. Het volgende criterium om een boom aan te merken voor kap is dan ook gebaseerd op deze tijdsperiode. Indien er een reële kans is op aantasting binnen een termijn van 7 jaar, is kap van de desbetreffende boom gewenst. Elk jaar zal er zorgvuldig worden gemonitord.

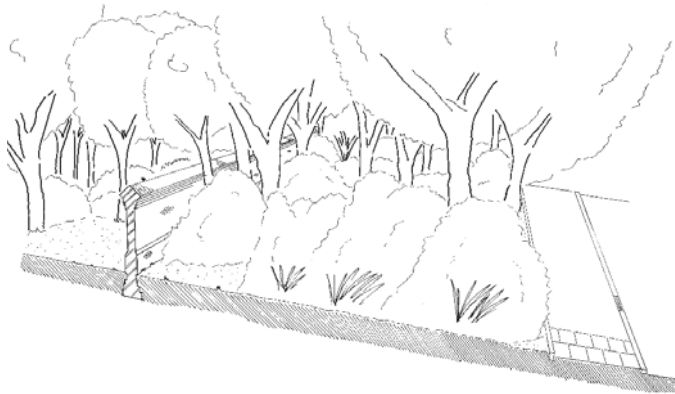
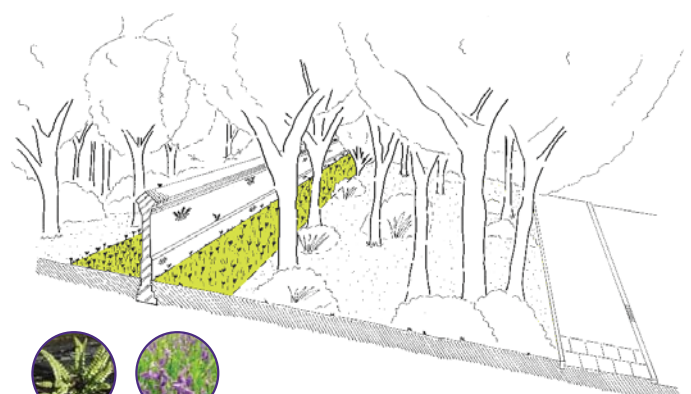
BESTAANDE SITUATIE

Vanaf de aangrenzende wegen is de parkmuur van Park Sorghvliet op dit moment nauwelijks te ervaren. Het beeld wordt gedomineerd door een dicht bomendek en dichte onderbeplanting. In feite is er op dit moment te weinig onderscheid met de direct aangrenzende Scheveningse bosjes.

WENSBEELD NA HERSTEL VERSTERKEN KERNWAARDEN

Door de beplanting tot aan de muur aanzienlijk te verdunnen, ontstaat er een veel interessanter en contrasterender beeld met de omgeving. Het gecultiveerde karakter van het monument Park Sorghvliet krijgt hiermee nieuw elan. Uiteraard is er wel ruimte voor kleinschalige kernversterkende onderbeplanting.

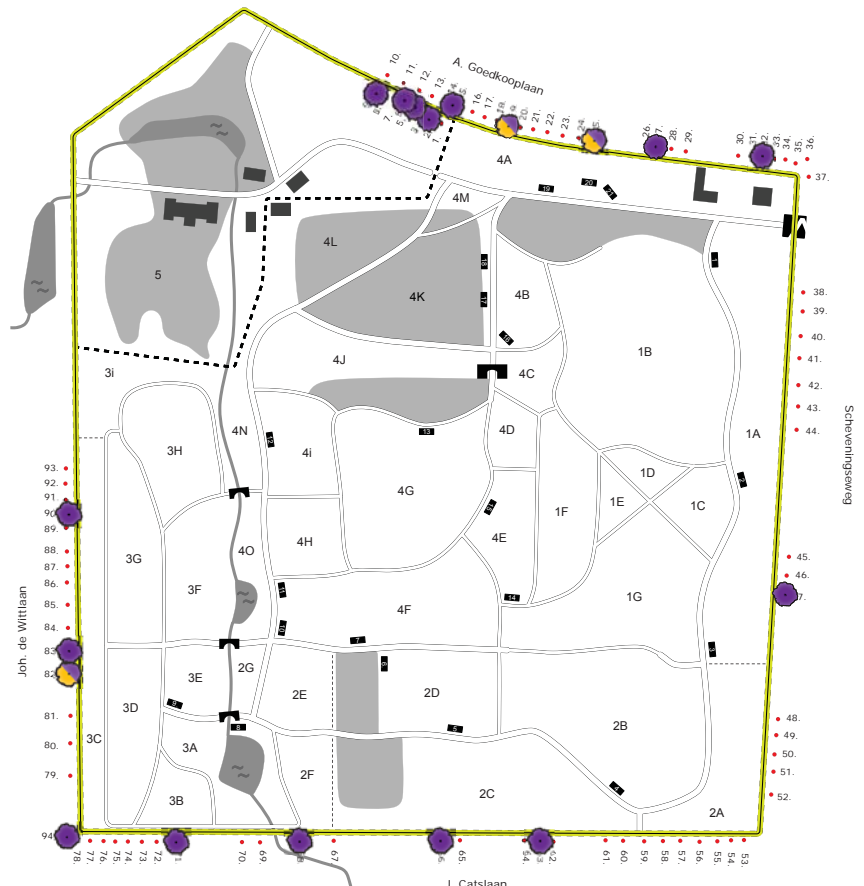
VERGUNDE BOMEN DIE PLAATS MAKEN VOOR NIEUWE AANWAS

- boomnummer
- boom aanvraag in definitieve kapvergunning
- boom met mogelijke nest pas kappen na vervolgonderzoek

Na uitvoerig overleg en onderzoek op de te kappen bomen is overeengekomen dat volstaan kan worden met het kappen van 18 bomen, die allen in de onderstaande categorie 1 of 2 vallen. Deze bomen vormen een veiligheidsrisico of tasten de monumentale muur rond Sorghvliet aan. De kap van de overige bomen is niet noodzakelijk voor het behoud en herstel van de muur. In de definitieve aanvraag zijn alleen de bomen die in aanmerking komen voor categorie 1 & 2 opgenomen. De overige bomen worden in de toekomst goed gemonitord.
